代官山地域における歩行者中心の道路及び沿道空間のあり方

—猿楽町エリアを対象に—

1BEB2207 池宮秀平

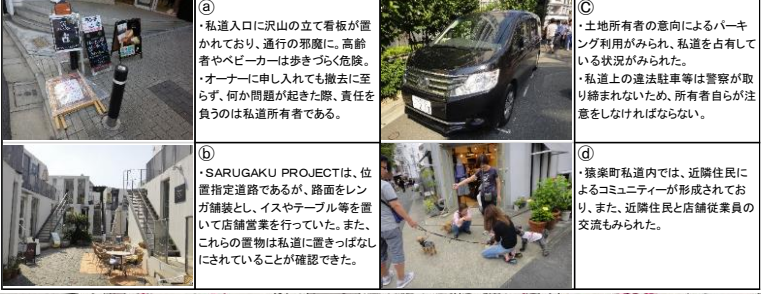
表2. 私道の利用状況

(a) 私道入口に沢山の立て看板が置かれており、通行の邪魔に。高齢者やベビーカーは歩きづらく危険。オーナーに申し入れても撤去に至らず、何か問題が起きた際、責任を負うのは私道所有者である。

(b) SARUGAKU PROJECTは、位置指定道路であるが、路面をレンガ舗装とし、イスやテーブル等を置いて店舗営業を行っていた。また、これらの置物は私道に置きっぱなしにされていることが確認できた。

(c) 土地所有者の意向によるパーキング利用がみられ、私道を占有している状況がみられた。私道上の違法駐車等は警察が取り締まれないため、所有者自らが注意をしなければならない。

(d) 猿楽町私道内では、近隣住民によるコミュニティが形成されており、また、近隣住民と店舗従業員の交流もみられた。

表2は、Bエリアの私道を対象に、利用実態調査と居住者へのヒアリングをまとめたものである。

これによると、敷地内におさめるべき看板が、私道入口や路上中央に置かれ、歩行等の通行の妨げとなっていた(㉑)。また、店舗のイスやテーブルを私道上に設置し営業を行っている様子もみられた(㉒)。さらに、地主が私道をパーキングとして利用し、占有している状況もみられた(㉓)。一方で、店舗前の沿道空間では近隣住民等の交流が生まれていた(㉔)。

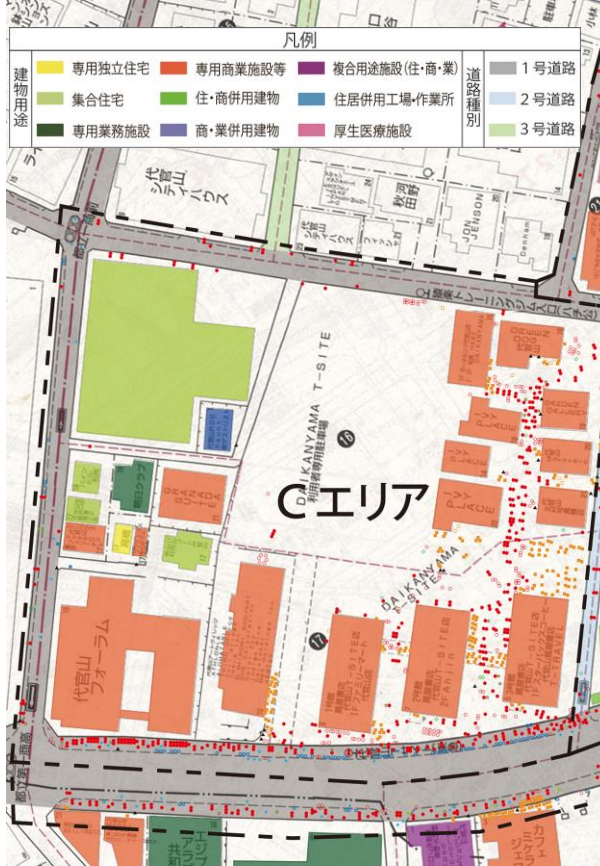
図1. 猿楽町エリアの道空間及び沿道街区の利用実態 (9/23 15時台)

15時台の利用状況(図1)をみると、駅から蔦谷書店に向かう私道や旧山手通りで歩行による利用者が集中していることがわかる。また、商業店舗のある八幡通り沿道やBエリア街区内の道路で多くの利用者がみられた。

エリア別にみると、Aエリアでは、ヒルサイドテラス側のとくにB棟前で歩行が集中してみられ、同C棟前で、信号待ちの滞留がみられた。また、自転車通行の割合が、他エリアの約2倍(10%)あり、歩道内での通行も多くみられた。さらに、横断歩道以外での横断者がみられた。Bエリアでは、歩行利用が全エリアの約4割と最も多く、沿道空間との関係でみると、ヒルサイドテラスF・G棟や代官山プラザ(八幡通り側)、猿楽町歩道橋下で、歩道から沿道建物敷地内に広がって歩行していることがわかる。横断歩道と連続した代官山プラザの公開空地は、花壇等により遮断され、私道入口が信号待ちによる滞留や歩行等の通行に

よる混雑がみられる。街区内のヒルサイドテラスF棟脇の道では、片側ガードレールの内側で歩行が集中し、また、ガードレール内での駐輪が歩行等の通行の妨げとなっていた。八幡通り側のB・Dエリアの境の通りでは、歩道のガードレールの設置により、歩行者が車道側に溢れる様子が見られた。Cエリアでは、T-SITEを中心とした滞留と店舗利用が多く、その割合は歩行の割合とほぼ同程度であった。違法駐輪は、T-SITE前の旧山手通り歩道で多くみられ、いずれもガードレールや植栽帯の保護パイプ等を利用しての駐輪であった。Dエリアでは、八幡通り歩道における歩行等の通行が多く、とくにAPCビル前の横断歩道付近では、信号待ちによる滞留や歩行等の通行による混雑がみられた。一方、ラフェンテ前では、歩道の混雑が沿道空間によりやや緩和されている様子が見られた。

図1及び表1は、猿楽町エリアにおける道路及び沿道空間の利用実態を示したものである。

対象エリアの利用実態をみると、歩行が7171人(61%)と最も多く、次いで滞留が1742人(15%)みられた。また、時間別では、15時台と16時台に利用者が最も多かった。
